CINE DE RUMBERAS.
PROYECTO DE ESTABILIZACIÓN DE NEGATIVOS FOTOGRÁFICOS
EN SOPORTE DE ACETATO DE CELULOSA

Lic. Betsy Gerardine Curiel Gutiérrez
Rest. Victoria Arashi Falcón Blancarte

Cineteca Nacional / Egresadas de la ECRO

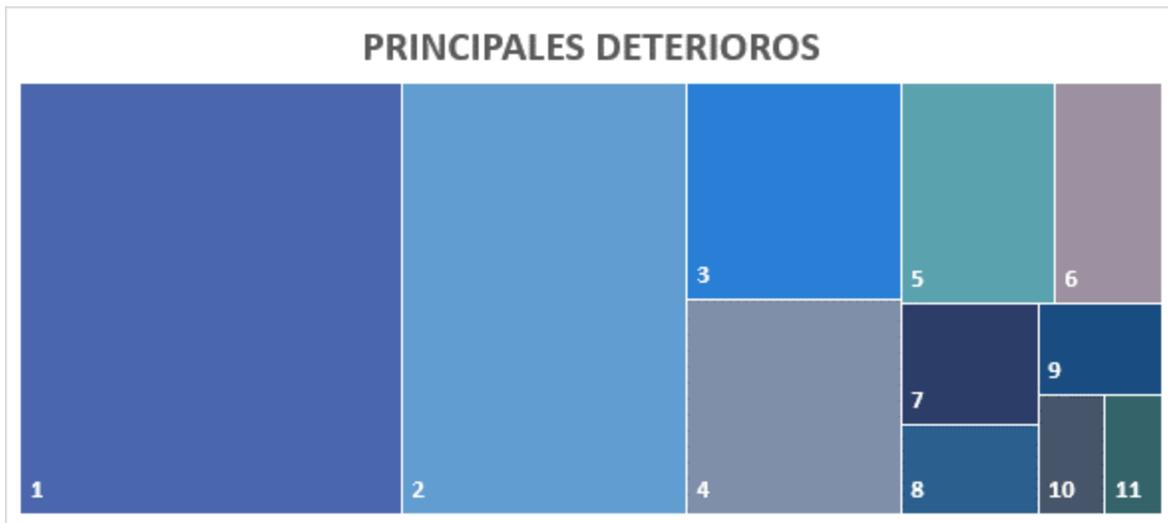
Cada pieza fue analizada individualmente; en su mayoría presentaban suciedad superficial (33%) y rayones (24%), como se mencionó estos deterioros se generan debido a la manipulación y a la acumulación de polvo por falta de monitoreo o por un almacenamiento que no cumplía su función completamente.

El llamado espejo de plata representa el 5% de los deterioros de la colección y es uno de los más característicos en los negativos y de las fotografías debido a la presencia de iones de plata (Ag) en la gelatina que compone la emulsión. Al estar en contacto con humedad y temperaturas elevadas, las partículas suspendidas en la emulsión migran a la superficie tornando el negativo en color plateado azulado, al observar un negativo con este deterioro en una superficie oscura se puede ver la imagen en positivo, sin embargo, en el momento de positivar la imagen y revelarla se crea interferencia y no permite transferir la imagen correctamente.

No.	1	2	3	4	5	6	7	8	9	10	11
Tipo de deterioro	Suciedad	Rayones	Deformación	Incisiones	Fisuras emulsión	Espejo de plata	Hendidura	Mancha procesando	Microorganismos	Mancha emulsión	Mancha de tinta

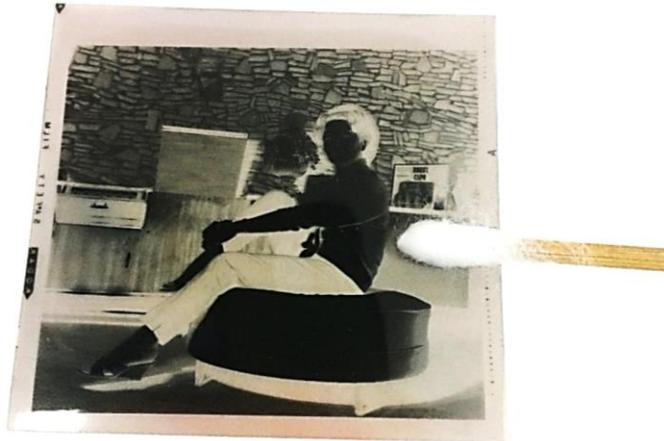
Ilustración 5.
Limpieza en seco

La segunda parte de la intervención consistió en la limpieza superficial para eliminar polvo y partículas ajenas a los negativos. También se realizó una limpieza química con agua-alcohol 40:60. Ya que éste proceso tiende a deshidratar la emulsión de los negativos, se colocó una capa aceite esencial de limón el cual también sirvió para la eliminación de microorganismos en la superficie de algunas de las piezas.

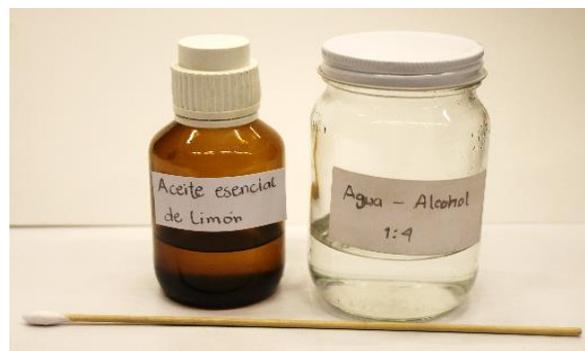
Ilustración 6.
Limpieza química con agua-alcohol
y aceite esencial de limón

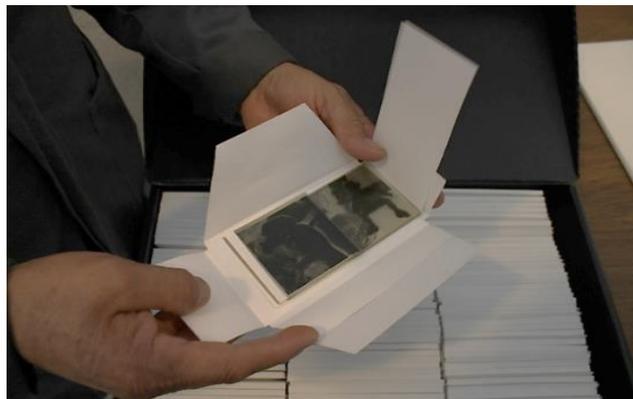
Ilustración 7.
Almacenamiento en guardas de primer nivel

Para su correcto almacenamiento se realizaron guardas de primer nivel en forma de sobres con papel libre de ácido donde se colocaron de 8 a 12 negativos con un entreverado de protección. Estas guardas se diseñaron previamente en un formato estándar de 12 x 6 cm. se mandó elaborar un suaje, a partir del cual se elaboraron las guardas.

Posteriormente los sobres se colocaron en guardas de segundo nivel elaboradas con polipropileno, lo que facilita su resguardo y consulta.
