**CONSERVACIÓN Y RESTAURACIÓN DE PIEZAS EN YESO:  
RÉPLICAS DE OBRAS DEL ARQUITECTO-ESCUPTOR BRASILEÑO  
ANTÔNIO FRANCISCO LISBOA, “EL MESTRE ALEIJADINHO”.<sup>1</sup>**

AGESILAU NEIVA ALMADA <sup>2</sup>  
*Estudiante de Maestría en Preservación del Patrimonio Cultural  
Escuela de Bellas Artes, Universidade Federal de Minas Gerais*

Este trabajo tiene la intención de presentar y describir el proceso de intervención realizado en quince piezas de yeso realizadas originalmente en madera y piedra por el escultor colonial brasileño Antonio Francisco Lisboa, el Mestre Aleijadinho, pertenecientes al Museo de la Escuela de Arquitectura del Museo (MEA), Universidad Federal de Minas Gerais (UFMG), ubicada en la ciudad de Belo Horizonte, Minas Gerais, Brasil.

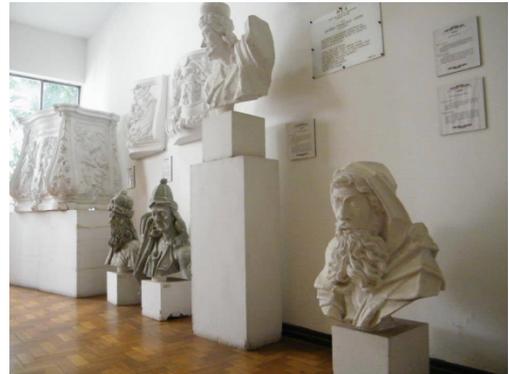
**Figura 8.**  
Vista del espacio expositivo del Museo de la Escuela de Belas Artes, antes de la remodelación.

Lo que fue evidente en las piezas que estaban colgadas en las paredes que, al retirarlas para realizar las intervenciones, tenían el mismo tipo de pintura (Fig. 8).

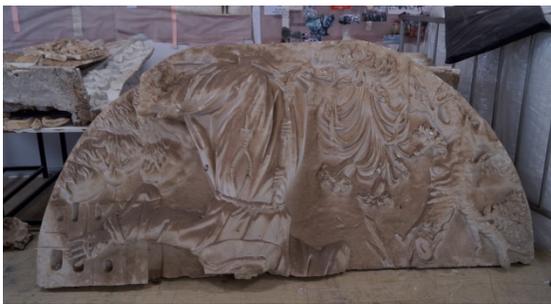
**Figura 9.**  
Vista frontal del medallón con una gruesa capa de polvo y partículas de suciedades.

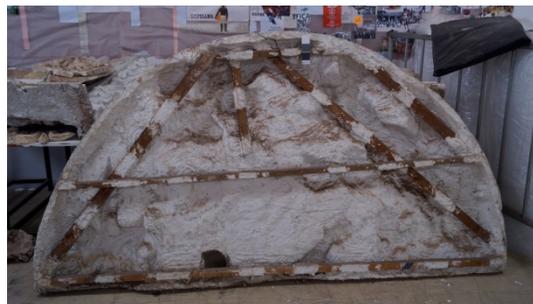
**Figura 10.**  
Vista del verso del medallón con mucha suciedades.

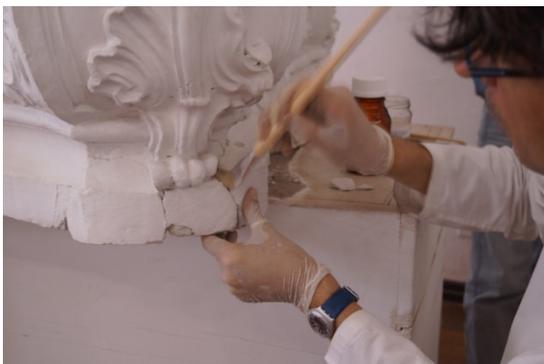
El procedimiento de consolidación de soporte se realizó en las áreas de fisuras, grietas y fracturas (Figs. 13 y 14). El objetivo era sostener las áreas frágiles y no permitir que las fisuras y grietas se conviertan en fracturas en el futuro. Las áreas de fractura también se consolidaron y, por lo tanto, quedaron integra.

Este procedimiento se realizó de dos maneras: usando el adhesivo Mowithal B60H en acetona y usando la masa de consolidación asociada con fibras naturales (yute). El adhesivo disuelto en acetona al 15% se usó para áreas de fractura y acetona al 3,5% para áreas de fisuras y grietas. Se aplicó cepillando el adhesivo directamente junto a los fragmentos y también mediante inyección con jeringas en las regiones de fisuras y grietas. La masa de consolidación se ha aplicado a las áreas de fractura, y en las áreas de fisuras fue utilizada de manera preventiva para evitar que las fisuras se conviertan en fracturas en el futuro y, también, en áreas de fracturas existentes que se consolidarán, recuperando así la unidad estructural de las piezas. Para estos dos últimos casos se aplicaron en la parte posterior de la pieza permitiendo un refuerzo en la estructura del soporte.

FIG. 13: Consolidación del soporte, utilizando el adhesivo Movithal B60H al 15% en acetona.

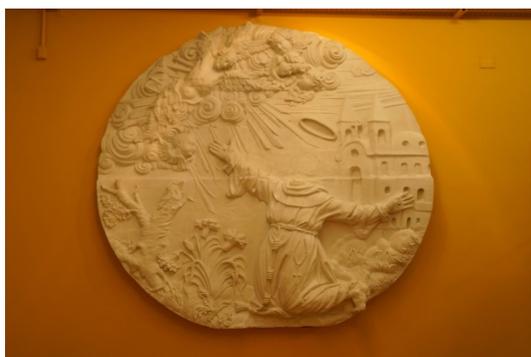
**Figura 20.**

Otro desafío para nosotros, los conservadores-restauradores, fue la exhibición del medallón con la ausencia del elemento central de la representación de la obra, que es la cabeza

de San Francisco de Asís. Como no se encontró el fragmento de la cabeza y no había referencias para hacer un nuevo molde, se decidió nivelar la parte faltante. Sin embargo, no se descarta una futura intervención en la pieza, con un nuevo modelado de la cabeza, a partir de otras réplicas de la misma pieza encontrada en otros museos de Brasil.

El segundo paso en este proceso fue unir las dos partes del medallón sin que esta unión provocara una lectura errónea del trabajo o cualquier tipo de interferencia. Para esto, utilizamos la misma masa de consolidación utilizada en la estructura del soporte y luego realizamos la reconstitución estética utilizando la misma pintura utilizada en la reintegración cromática. Así, se eliminó la línea divisoria creada al unir las dos partes del relicario, lo que permitió una lectura una del medallón tal cual se presenta en el original (Fig. 20).
