XI FORO ACADÉMICO

MUSEO REGIONAL DE ANTROPOLOGÍA DE YUCATÁN, “PALACIO CANTÓN”

Departamento de conservación y restauración

Laura Hernández Peña
Diana Ugalde Romo
*Departamento de Conservación y
Restauración del Palacio Cantón*

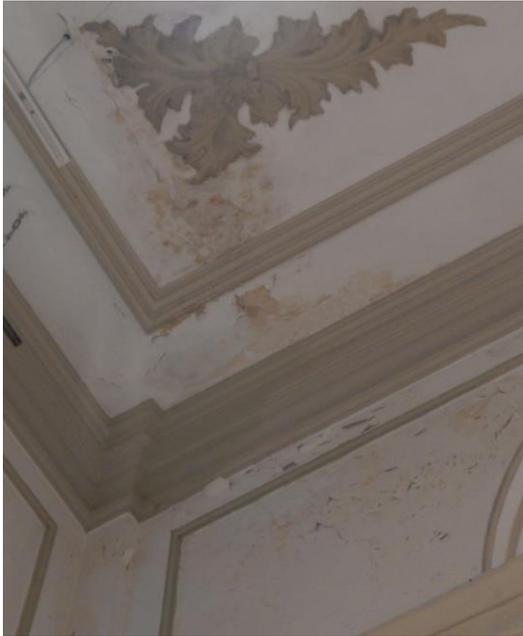
Figura 1
Frentes de humedad
en salas de exhibición

Las filtraciones de agua por las cubiertas han provocado inestabilidad estructural en el inmueble, motivo por el cual en época de lluvias se han perdido aplanados en techos y muros del ático; desprendimientos de la decoración de yesería en salas de exhibición, goteras y pérdida de cohesión en algunas cubiertas; frentes de humedad (Fig. 1); grietas y fisuras reflejadas en el interior del edificio; así mismo es muy evidente en algunas zonas en donde a causa de la humedad han florecido microorganismos como hongos, moho y líquenes (Fig. 2).

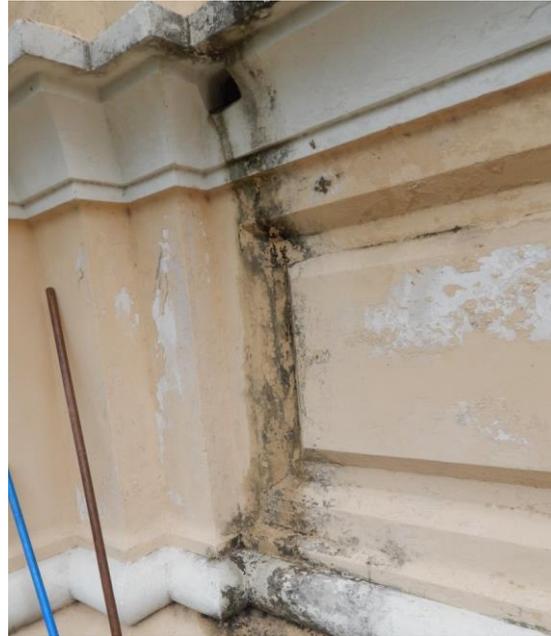
Figura 2
microorganismos en fachadas
por instalaciones de desagüe

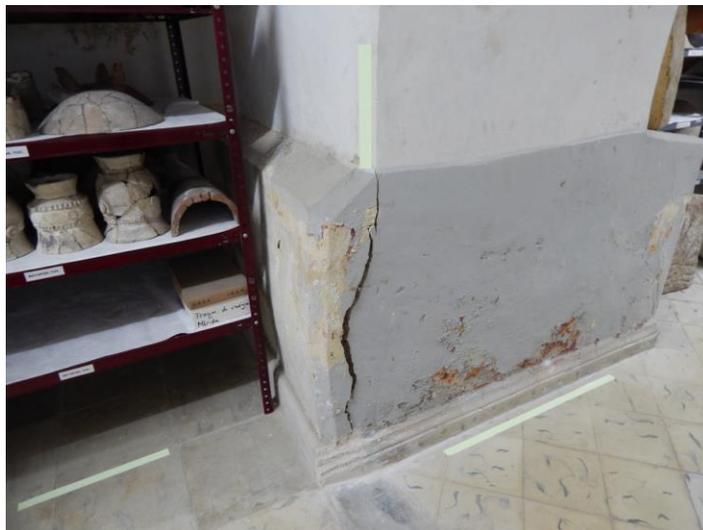
El inmueble también se ha visto afectado por ataque de insectos, actualmente hay tanto activos como pasivos; se trata en su mayoría por termita subterránea e insectos xilófagos que han realizado sus galerías en muros y marcos de las ventanas de madera (Fig. 3), y en ocasiones han afectado bienes patrimoniales de madera resguardados en el Museo.

Figura 3. Grietas en muros

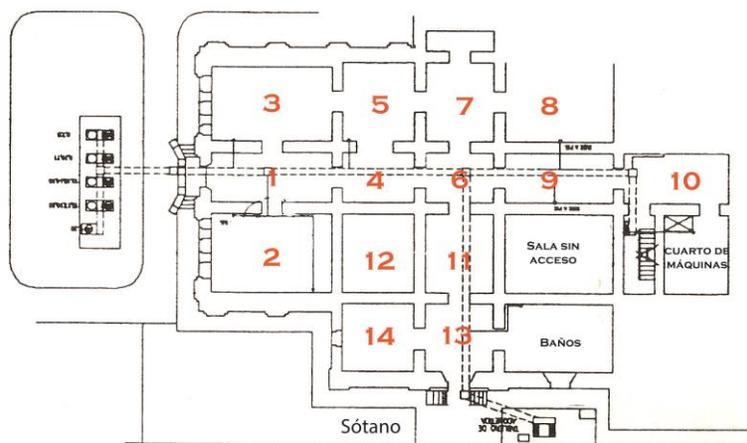
Los 18,000 objetos que conforman la colección de bienes patrimoniales que el Museo tiene bajo su responsabilidad se encuentran en la bodega ubicada en lo que antiguamente funcionó como la cisterna de la casa, consta de un sótano que está parcialmente bajo del nivel del suelo. Las características propias de este espacio —además de que no cuenta con sistema de climatización o mobiliario especializado—, lo hacen inadecuado para el resguardo de bienes patrimoniales, debido principalmente a los altos niveles de humedad y temperatura y con fluctuaciones constantes.

Figura 4. Distribución del espacio en bodega.

En su interior cuenta con 14 salas (Fig. 4) en las que se distribuye la totalidad del acervo en resguardo. Los objetos se clasificaron por temporalidad y por material constitutivo, y hoy en día la colección ha excedido la capacidad del espacio, motivo por el cual muchos objetos se encuentran directamente sobre el piso o apilados en anaqueles (Fig. 5).

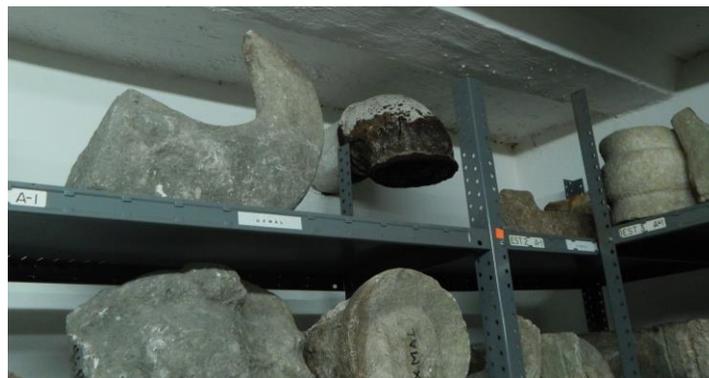
Figura 6. Bodega 8

Es posible observar también tubos y orificios como parte de la función que este sitio tuvo como cisterna, las tuberías se encuentran oxidadas y afectan directamente la conservación del acervo (Figs. 6 y 7). En cuanto a las instalaciones eléctricas, se observa que están expuestas en algunos casos sin conductos de protección. Allí hay también un cuarto de máquinas en el que se encuentran las instalaciones del elevador, así como las tuberías de los servicios sanitarios.

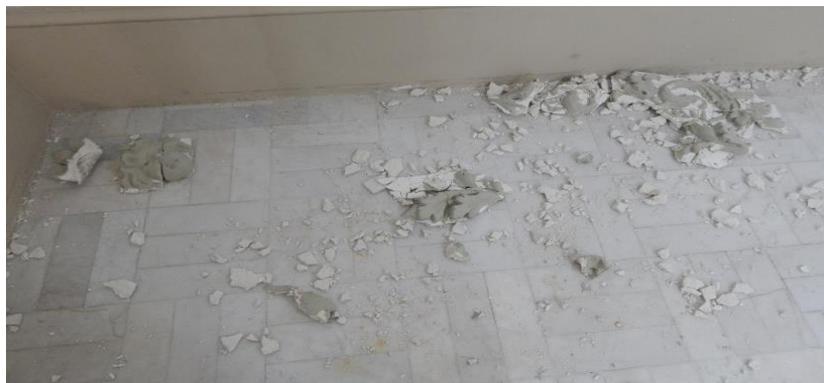
Debido a la condición de las cubiertas y el temporal de lluvias pasado, surgieron deterioros y emergencias, mismas que se relatan en reportes puntuales elaborados por el Departamento, los cuales la Dirección remitió a la comitiva para que los considere en el Proyecto de Restauración. Se espera que dicho proyecto sea ejecutado en su primea etapa antes de finales de año (Fig. 8).

Figura 8. Colapsos de yesería de techo por filtraciones

Una de las primeras actividades a desarrollar fue la elaboración de la ficha de diagnóstico del inmueble, misma que fue solicitada por la Dirección del Museo y que sirvió como el primer documento para la elaboración de un proyecto integral de Restauración del inmueble, el cual entregó a la Coordinación Nacional de Obras y Proyectos, así como a la Coordinación Nacional de Monumentos Históricos,

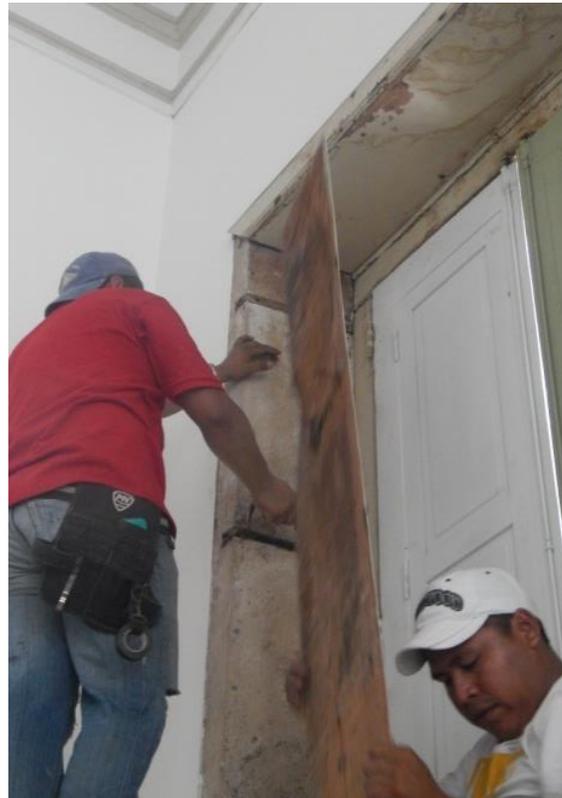
Figura 9. Reparación de ventanas en La Capilla

Otra de las actividades de conservación del inmueble que realiza el Departamento, son las supervisiones de las actividades de mantenimiento. Hasta el momento se ha supervisado la reparación de las ventanas del área de capilla, por parte de una empresa privada; Así mismo se realizó la supervisión de la instalación del sistema de aire acondicionado, procurando que las perforaciones necesarias en muro fueran mínimas y el material que se utilizara en los resanes de dichos orificios fuera compatible con los muros de argamasa del edificio (Fig. 9).

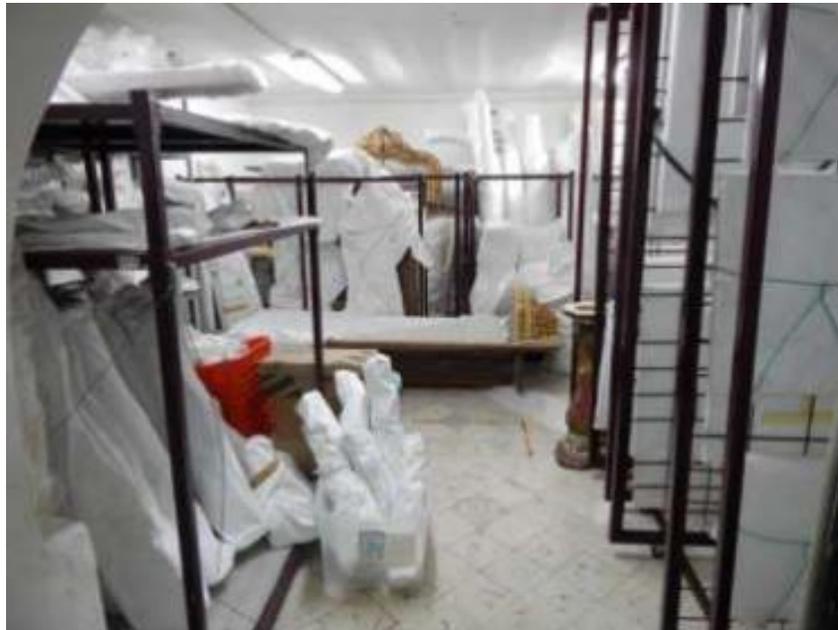
Figura 10. Bodega que resguarda el acervo de arte colonial en madera

El retraso en la ministración de los recursos del Proyecto, determinó la imposibilidad de realizar todas actividades planeadas. Sin embargo, con sólo acciones mínimas en el área de resguardo como la redistribución en los anaqueles y un embalaje adecuado para resguardar las piezas, el estado de conservación la colección de *Arte Colonial en Madera* ha mejorado enormemente (Fig. 10).

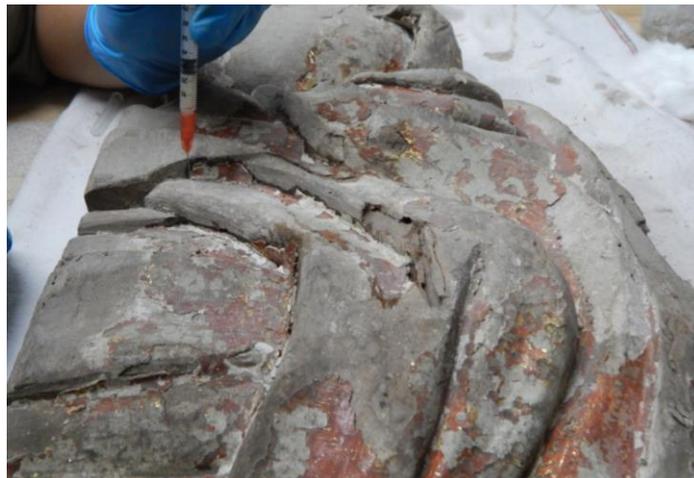
Figura 11. Estabilización de obra

proteger las colecciones en el ámbito legal, de manera que puedan hacerse efectivos los seguros en caso de algún siniestro (Fig. 11).

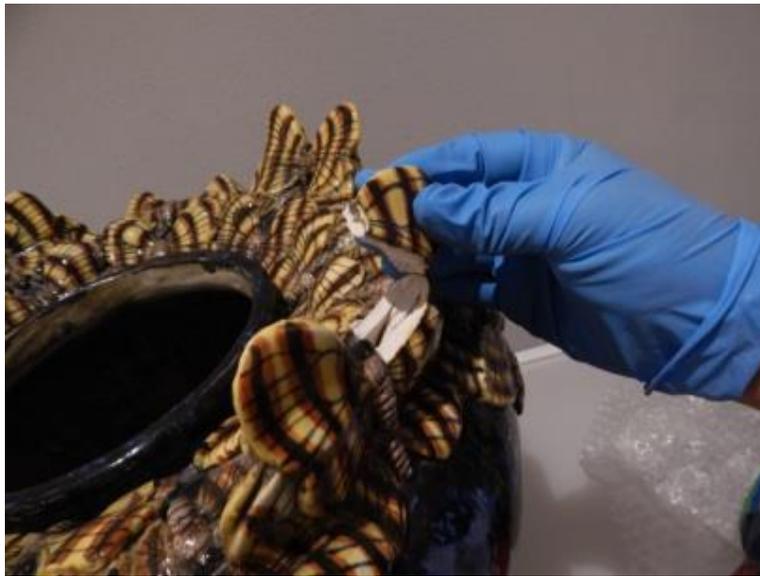
Figura 12. Intervención emergente durante montaje de exposición

Durante el traslado de las piezas que entran al Museo para las exposiciones, en ocasiones éstas sufren daños durante el traslado, por lo que si entre ambas direcciones llegan al acuerdo de que se intervengan, el Departamento realiza actividades menores de restauración. De esta manera las piezas pueden ser exhibidas de la manera adecuada. (Fig. 12).
