**RECUBRIMIENTO ARQUITECTÓNICO DE AZULEJOS
DEL CAMARÍN DE LA VIRGEN DE LORETO.
MUSEO NACIONAL DEL VIRREINATO.
IMPLICACIONES METODOLÓGICAS PARA SU INTERVENCIÓN**

Sara Correa Mejía

Museo Nacional del Virreinato

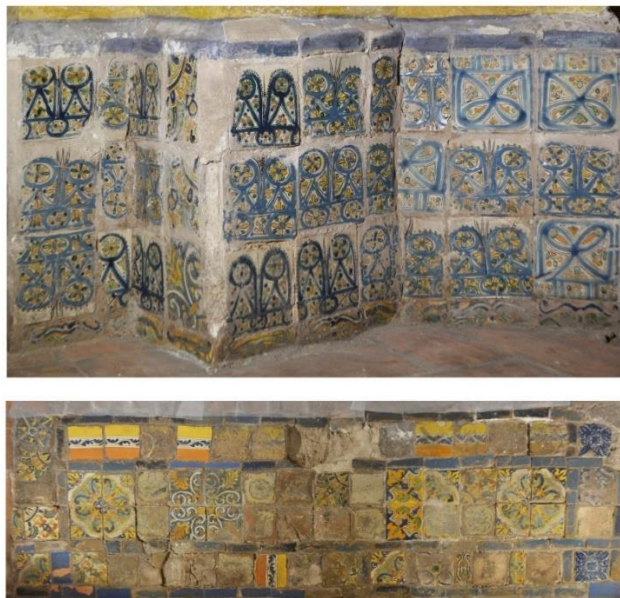
Figura 3.

Vista general de dos secciones correspondientes al guardapolvo y el piso, previo a los procesos de intervención. (Correa, S. 2016)

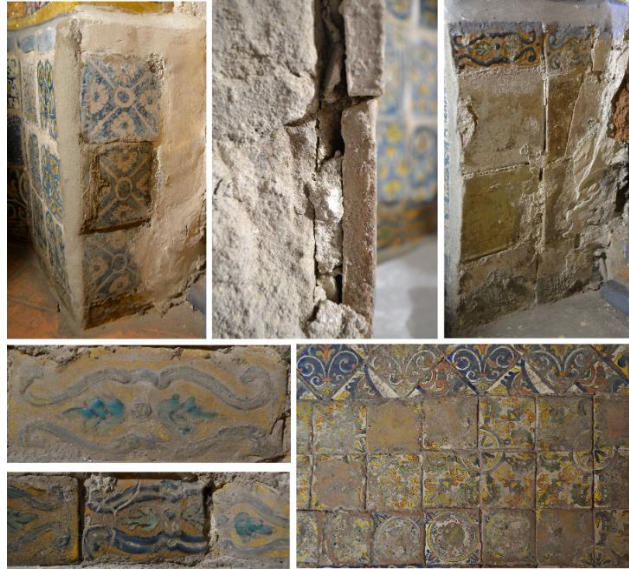
Figura 4.
Estado de conservación de distintas secciones del guardapolvo y el piso. (Correa, S. 2016)

Los azulejos que recubren el guardapolvo, presentaban disgregación del mortero de unión debido a la humedad contenida en los muros, principalmente en las secciones donde el nivel de piso en el exterior se encontraba por encima del interior, además de zonas donde coincidían con las bajantes de agua. Así mismo, se presentó el caso específico de siete piezas que fueron adheridas con cemento y la existencia de azulejos incompletos y con pérdida de la capa de vidriado en menor medida. Por otro lado, se identificó principalmente sobre las cenefas de la sección inferior de los muros, una gran acumulación de suciedad y restos de cemento sobre la superficie.

Con respecto al piso, se detectó la aplicación de cemento en el mortero de adhesión y juntas en un 95% del área total del conjunto de azulejos que forman la planta octagonal del Camarín, existiendo variaciones de espesor de 2 a 10 cm., además de la pérdida de un gran porcentaje de la capa de vidriado y suciedad generalizada. (Fig.4).

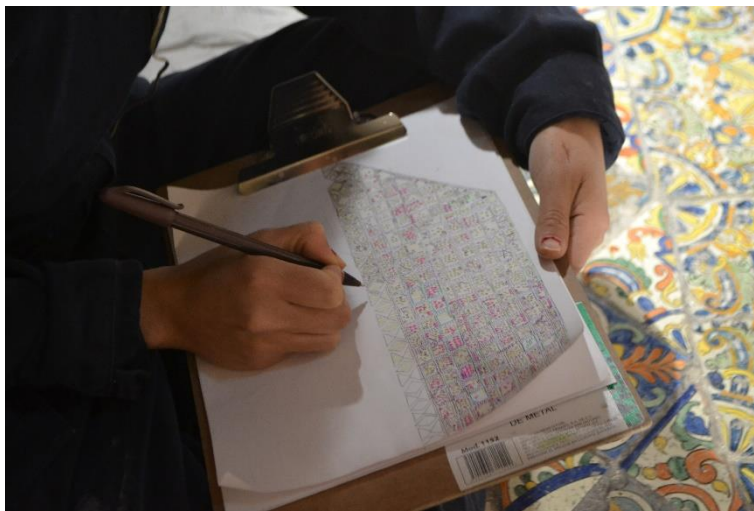
El proceso de registro tanto en el guardapolvo como el piso, fue una herramienta que permitió documentar gráfica y fotográficamente el estado en el que se encontraron las piezas y el tipo de patrones decorativos. Gracias a éste proceso, pudieron ser contabilizadas y obtener las dimensiones máximas de cada una de las piezas que conforman los diferentes paneles del guardapolvo, el cual comprende 689 azulejos, mientras que el piso cuenta con 1,507 piezas. En el caso del piso, ya se contaba con un registro previo realizado en el 2013 por personal del museo, únicamente se complementó la información de los levantamientos arquitectónicos y de deterioros, así como también se realizaron tomas fotográficas generales de las secciones de los espacios libres de andamios. (Fig.5)

Figura 5.
Proceso de registro de deterioros (Correa, S. 2016)

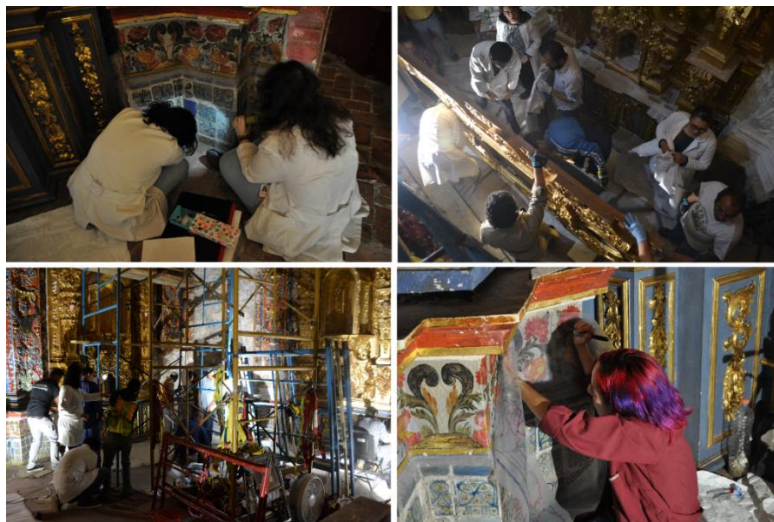
Figura 6.

Procesos de intervención llevados a cabo de manera simultánea en el interior del Camarín de la Virgen de Loreto durante el desarrollo del proyecto (Marín, S. 2016)

Como ya se mencionó con anterioridad, el proyecto integral no solo abarcó el exterior del espacio, sino que la intervención contempló la totalidad de la ornamentación del interior, siendo diversos los factores que influyeron en la toma de decisiones y en las actuaciones en la intervención de los azulejos, ante la problemática que conllevaba el trabajar a la par con otros frentes de trabajo, como lo fueron los retablos, los estucos modelados y la pintura mural del guardapolvo, así como la manera de coordinarse para cumplir con los objetivos del proyecto previstos para cada caso específico de dichos bienes. Cabe mencionar que, derivado de toda esta labor conjunta, en primera instancia se realizaron los tratamientos de intervención de los azulejos del guardapolvo, debido a que el espacio era muy reducido para atender las piezas del piso. (Fig.6)

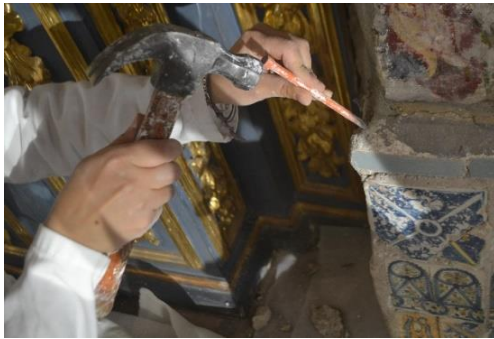
Figura 7.
Desprendimiento de mortero de adhesión.
(Marín, S. 2016)

Para devolver la estabilidad y la correcta apreciación a los azulejos del guardapolvo, se realizaron los siguientes tratamientos de conservación y restauración (Figs.7 a 12):

- Velado de protección en piezas que presentaron riesgo de desprendimiento
- Extracción de azulejos

- Eliminación de morteros disgregados e incompatibles
- Recolocación de piezas
- Restitución de mortero de unión y juntas a base de cal-arena
- Limpieza físico-química para la eliminación de suciedad y material ajeno

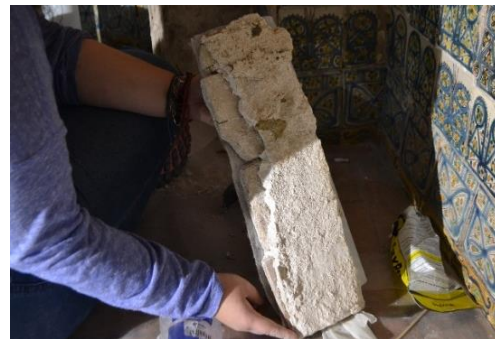
Figura 8.
Extracción de bloque de azulejos
con pérdida de adhesión
con respecto al muro
(Correa, S. 2016)

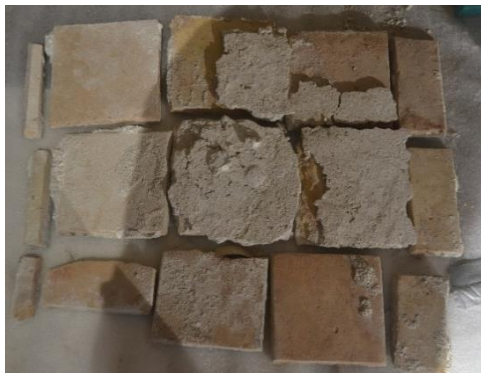
Figura 9.
Vista general del reverso de azulejos
del guardapolvo desprendidos
(Correa, S. 2016)

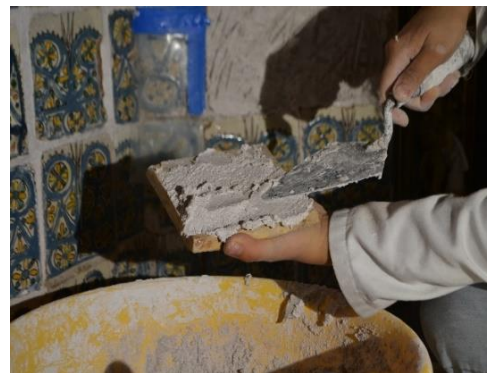
Figura 10.
Aplicación de mortero de cal
y arena durante el proceso de recolocación
(Marín, S. 2016)

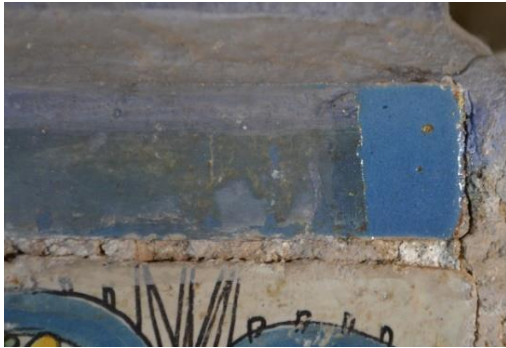
Figura 11.
Eliminación de intervención anterior
en cenefa monocroma
(Correa, S. 2016)

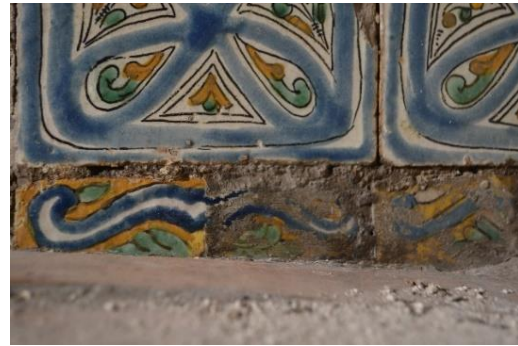
Figura 12.
Testigo de limpieza en una de las cenefas
policromas localizadas en la parte inferior
del muro noroeste
(Correa, S. 2016)

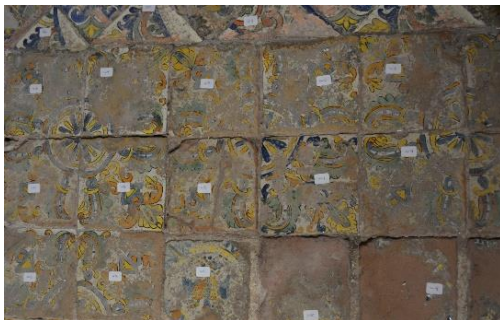
Figura 13.
Etiquetado y asignación de nomenclatura
para identificación de piezas
(Correa, S. 2017)

Para el proceso de extracción se estableció una metodología para cumplir con los objetivos propuestos. Previamente se etiquetaron cada una de las piezas con la nomenclatura específica de acuerdo a la división por cuadrantes en las diferentes zonas del piso. Así mismo, se aplicó un velado de protección para asegurar la estabilidad de las piezas y proteger la capa de vidriado. (Figs.13 y 14)

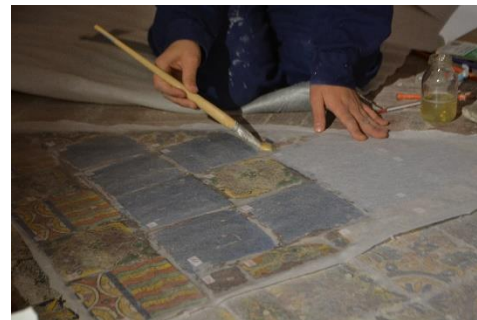
Figura 14.
Aplicación de velado de protección
(Correa, S. 2017).

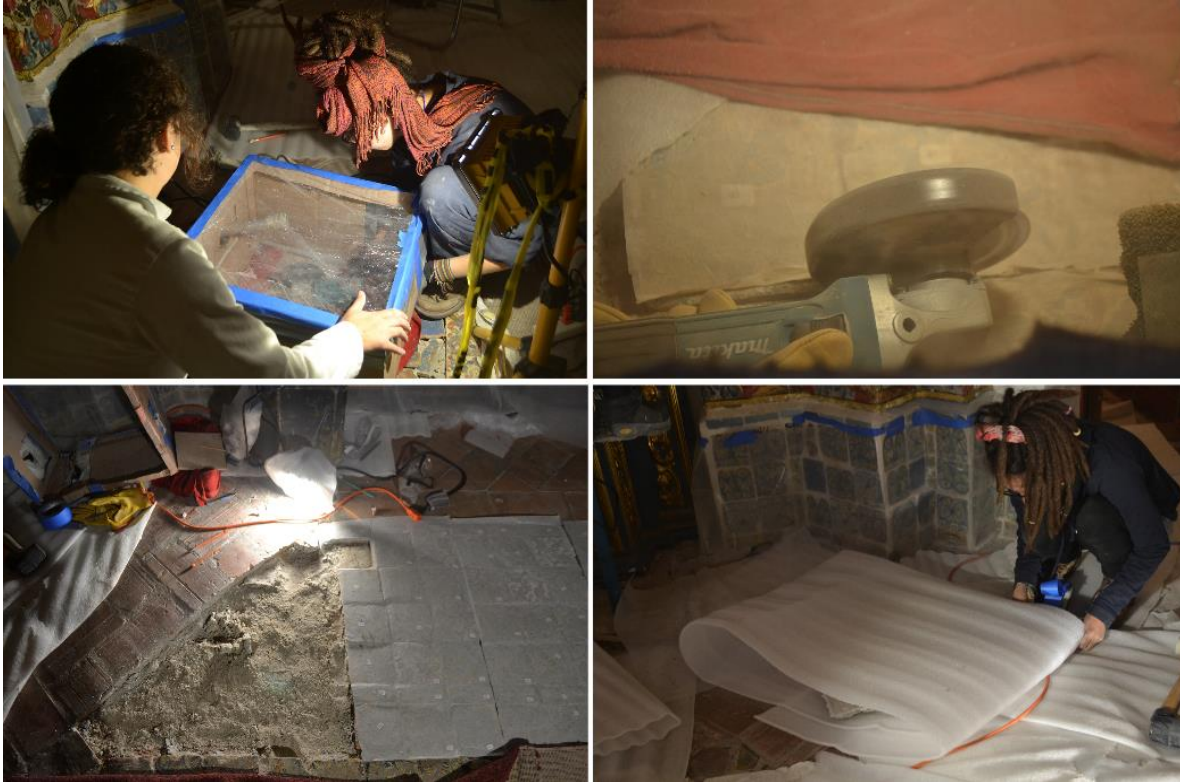
Figura 15.

Proceso de separación, extracción y embalaje de bloques de azulejos previo a la eliminación de cemento (Correa, S. 2017).

El desprendimiento a través de métodos mecánicos, solo podía ser acelerado a través del uso de herramienta de corte, debido a la dureza del cemento, evitando herramientas de percusión que pudieran provocar fracturas, por la acción de la vibración y fuerza aplicada de manera continua.

Se consideró la extracción por bloques, a través de un método que debía ser contralado, el cual consistió en cortes lineales sobre las juntas de mayores dimensiones dentro de una cámara compuesta por diferentes orificios habilitados para la extracción de polvo con aspiradora industrial, además de tener cavidades para realizar la manipulación de la herramienta en el interior y por último un visor en la parte superior. Como se mencionó

anteriormente, el grosor de la capa de cemento era variable y para ello se utilizaron dos tipos de herramientas de corte angular: convencional e industrial, este último permitió dividir a las capas de mayor tamaño. (Fig.15)

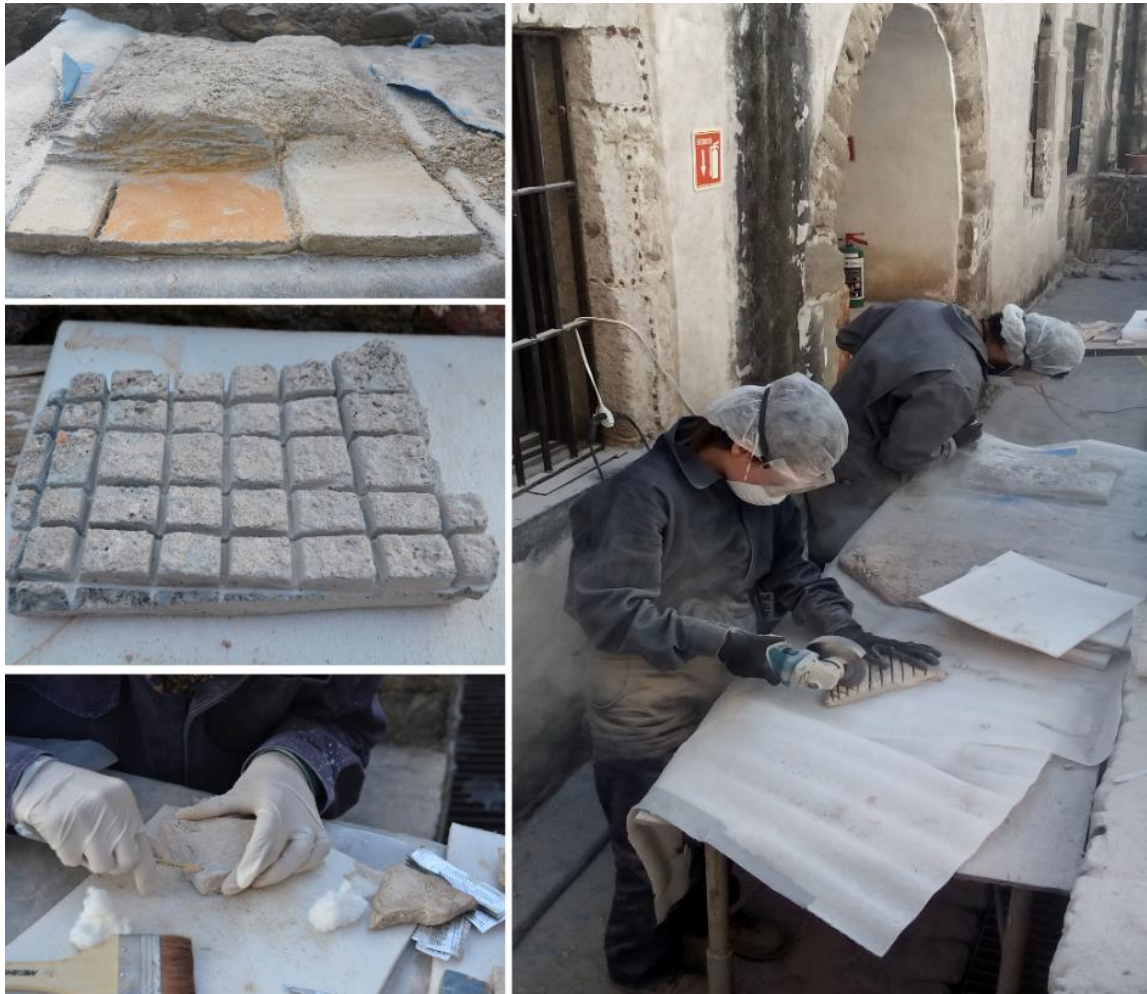
Figura 16.

Eliminación por capas del cemento adherido en el reverso de las piezas cerámicas.

Es posible observar el grosor del material aplicado en intervenciones anteriores

Una vez extraídas las piezas, se eliminó el cemento del reverso, para lo cual se realizaron líneas de guía hasta conformar una cuadrícula que permitiese el desbaste de manera gradual con la misma herramienta eléctrica. Dicho proceso se llevó a cabo haciendo uso de todas las herramientas posibles que pudieran en el menor tiempo eliminar la totalidad del cemento. (Fig.16)
