EL ESTADO DE CONSERVACIÓN DE LA ARQUITECTURA DE TIERRA EN LA CIUDAD DE COLIMA, MÉXICO

Universidad de Colima

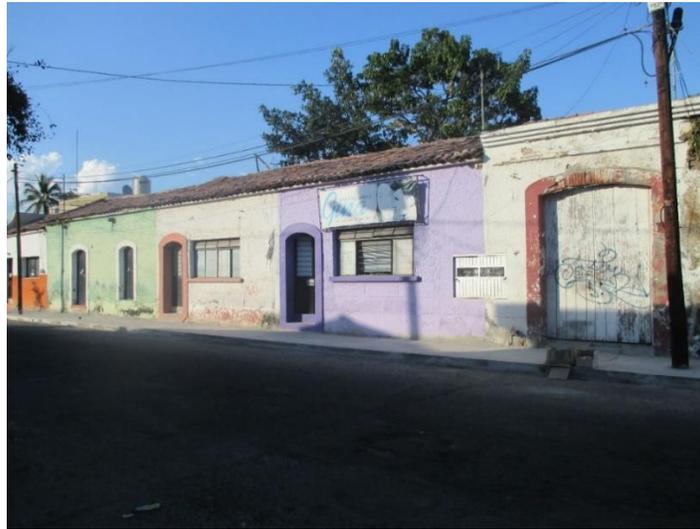
Ilustración 1.

La imagen urbana del centro histórico de Colima es homogénea donde aún se conservan edificios patrimoniales, muchos de ellos erigidos con arquitectura de tierra. (Foto del autor).

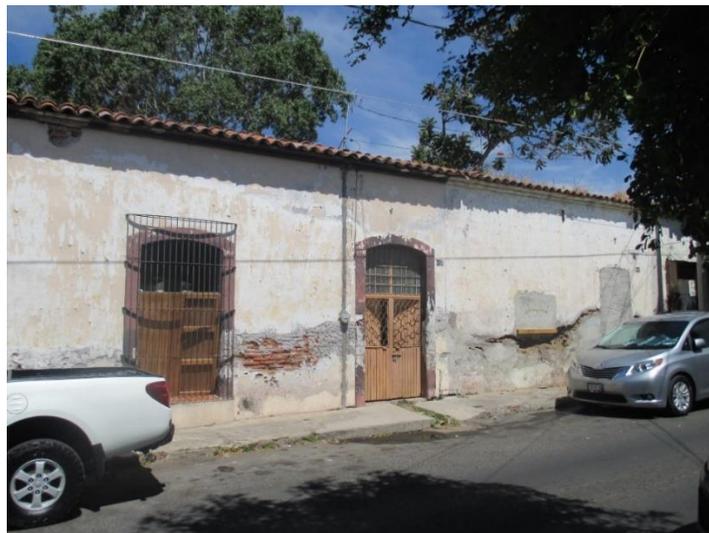
Ilustración 2.

Los muros de tierra están expuestos en algunas edificaciones debido a la falta de mantenimiento o a la inadecuada intervención con materiales incompatibles que propician mayores daños. (Foto del autor).

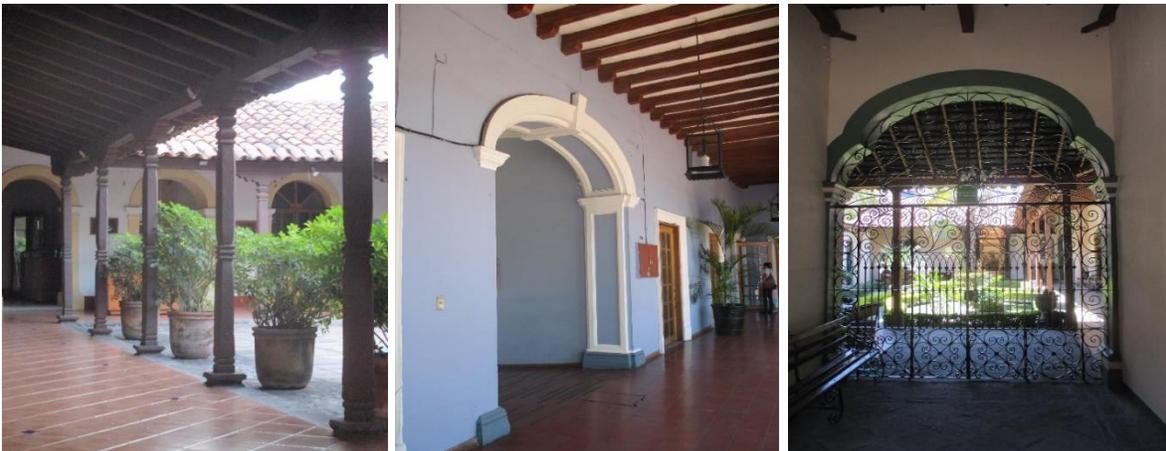
Ilustración 3.

Las construcciones tradicionales de Colima presentan patios y corredores que generan microclimas disminuyendo la intensidad calórica.

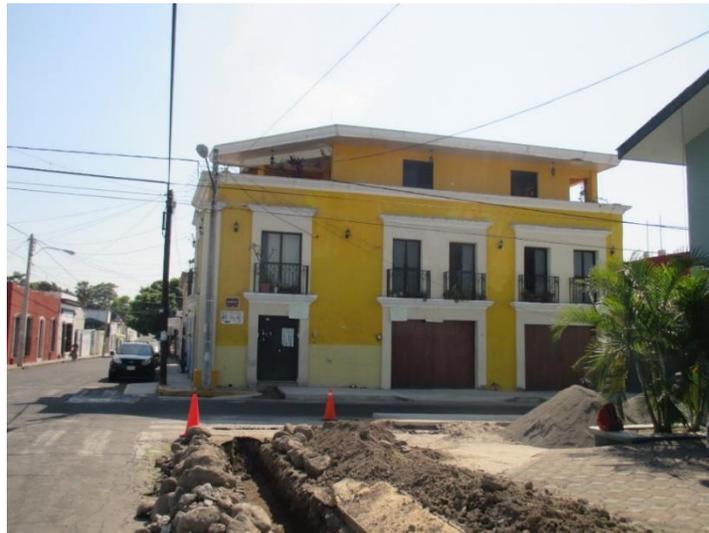
Ilustración 4.

Las modificaciones a las construcciones incrementando el número de niveles, incorporando nuevos materiales y rompiendo la tipología son habituales, afectando la fisonomía urbana de Colima. (Foto del autor).

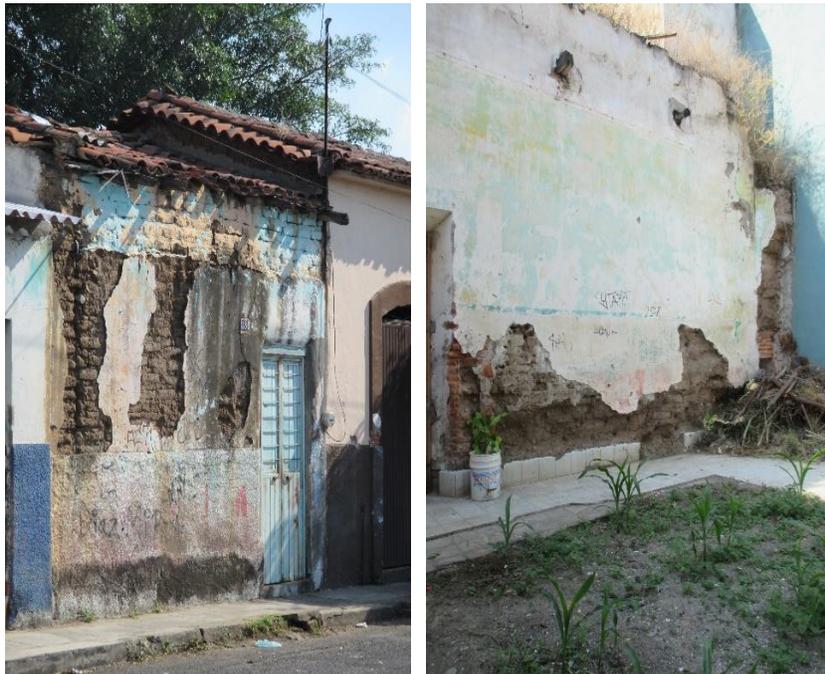
Ilustración 5.

La precaria conservación de la arquitectura de tierra contribuye al deterioro, aparición de fallas estructurales e incluso de colapso de estructuras.

de edificación requieren trabajos de mantenimiento, preservación y conservación, dado que su omisión favorece el deterioro y detrimento que debilita las estructuras y las hace más propensas a la aparición de fisuras, grietas e incluso colapso.

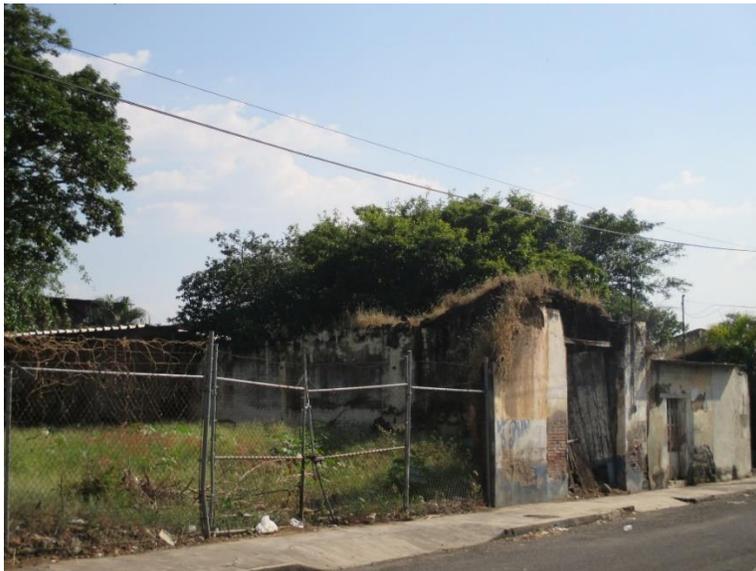
Ilustración 6.
El derribo de algunas edificaciones ha generado vacíos urbanos.
(Foto del autor).

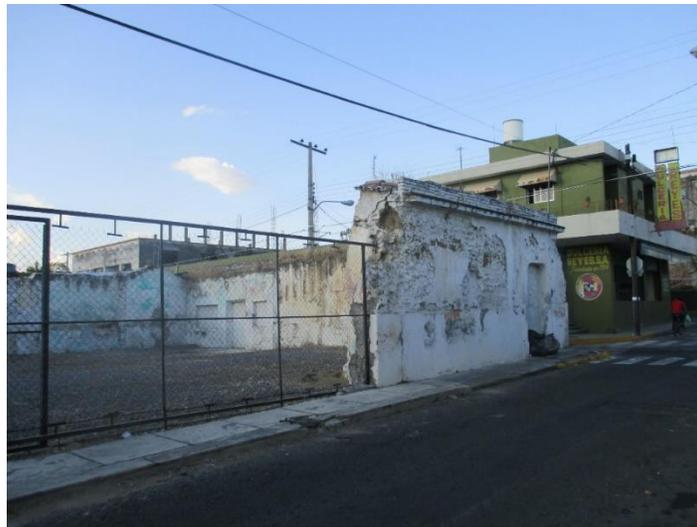
Ilustración 7.

La pérdida del patrimonio crea rupturas en la imagen urbana, desentendimiento del contexto y desvinculación con la identidad cultural.

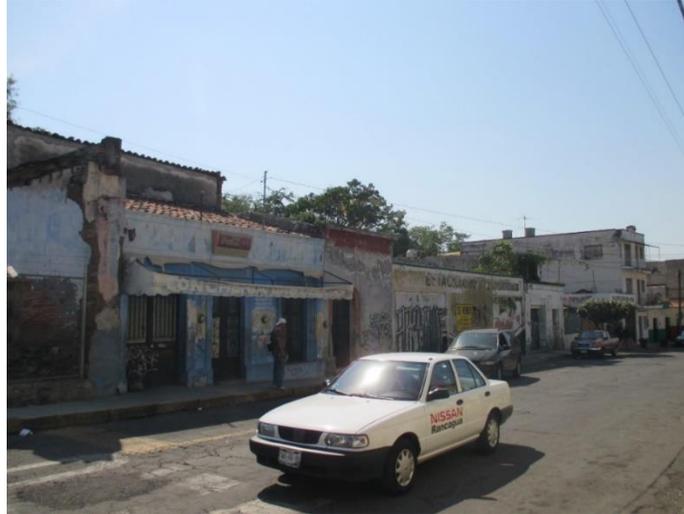
Ilustración 8.

El despoblamiento del centro histórico ha fomentado el abandono de las viviendas, deteriorando el patrimonio, propiciando la inseguridad y el vandalismo.
